田黄镇栖霞峪社区老年综合服务中心项目  
水土保持方案报告表  
( 报 批 稿 )

田黄镇栖霞峪社区老年综合服务中心项目水土保持方案报告表

水土保持方案报告表补充说明

## 建设场地照片

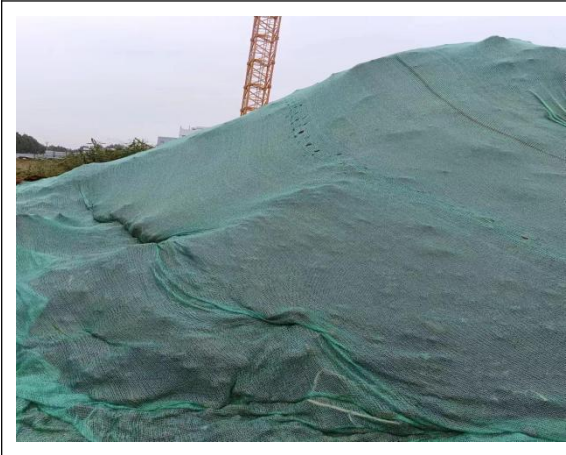
防尘网覆盖	彩钢板围挡

### (3) 临时覆盖(已实施)

工程施工期间,对于部分无法及时回填的土方和裸露的地面,在施工期间采用密目网进行覆盖。

经调查,已铺设密目网 2000m<sup>2</sup>。

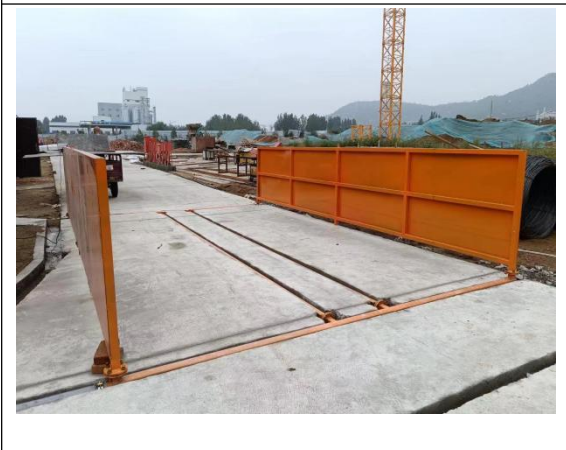
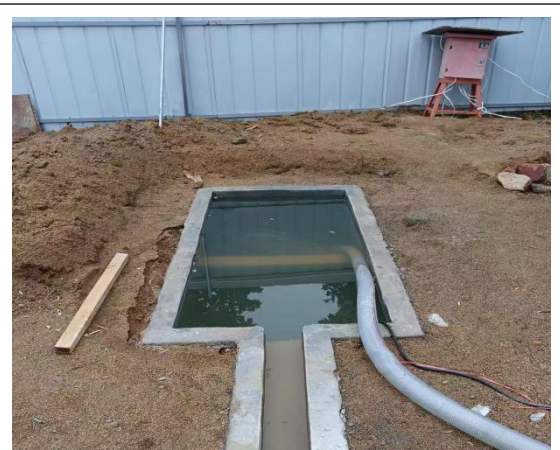
出入口临时洗车台	出入口临时洗车沉淀池

(5) 临时洗车沉淀池

施工期间在场区出入口设置临时洗车沉淀池，对出入的车辆进行清洗，以减少泥沙带出工程区，对周围环境造成影响。

经调查，共修建临时洗车沉淀池1个。

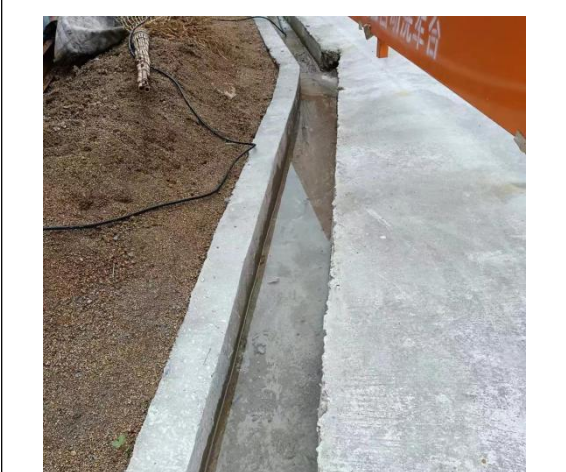
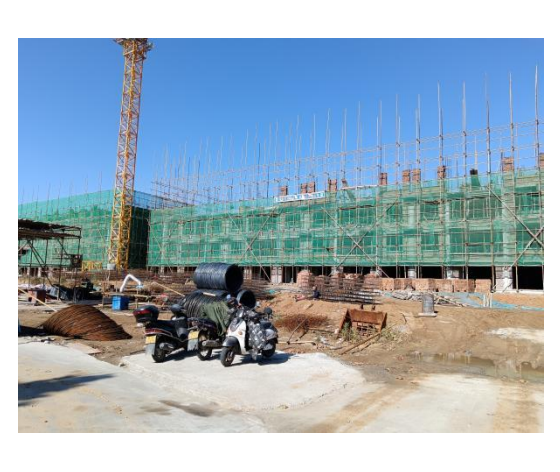
临时排水沟	已建部分

### (1) 临时排水(已实施)

本项目在道路单侧修建简易的临时排水沟,对施工过程中道路范围内的降水进行排泄。临时排水采用浆砌砖矩形排水沟,底宽 0.3m,深 0.3m。

估算,需设置临时排水沟 100m。
